# 防汚塗料

## 無機系ガラスコーティング剤

## 株式会社エコツー技術研究所

# 無機系ガラスコーティング剤のご紹介

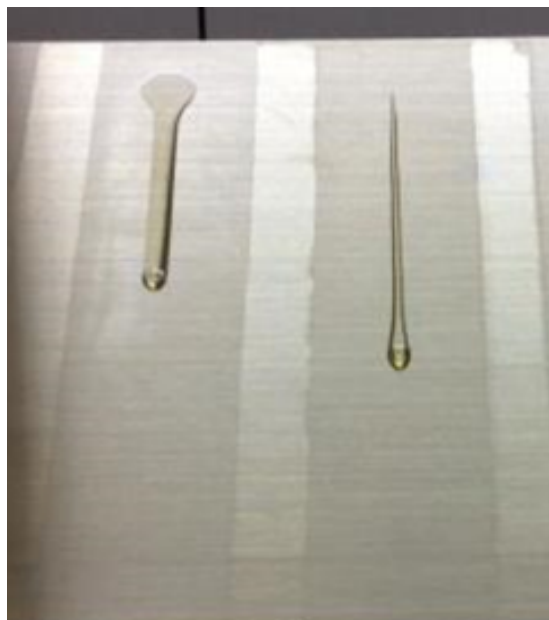
滴下5秒後

SUS板にそれぞれコーティングを行い、乾燥させる。その後、傾斜45度に傾けた上で、市販のサラダ油を滴下し撥油性能を比較

他社品

EC02G剤

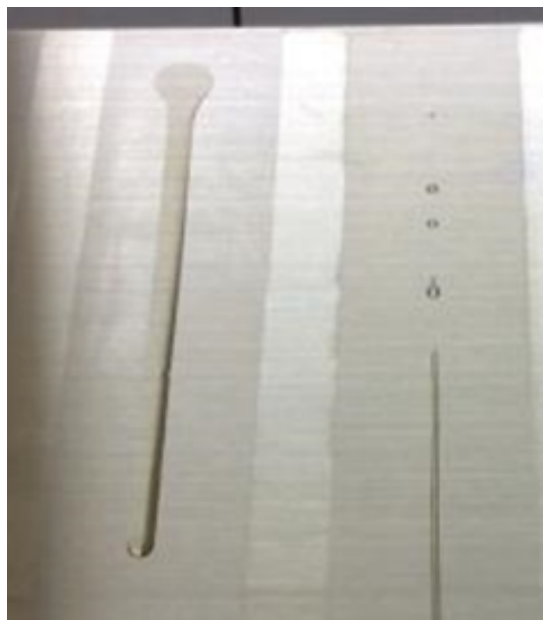
滴下10秒後

他社品

EC02G剤

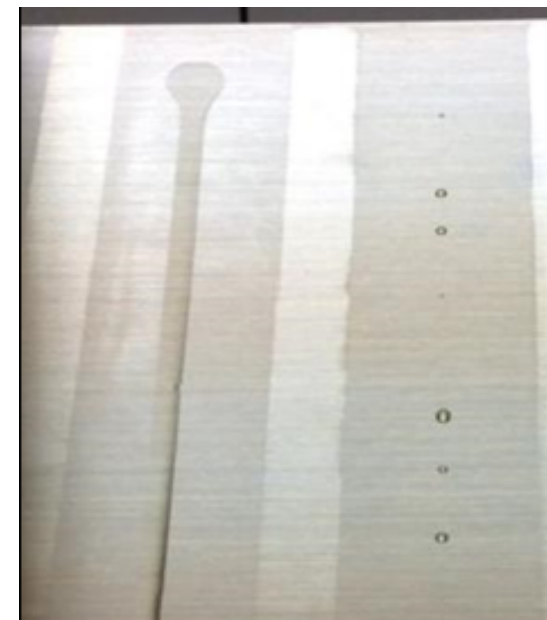
滴下20秒後

他社品

EC02G剤

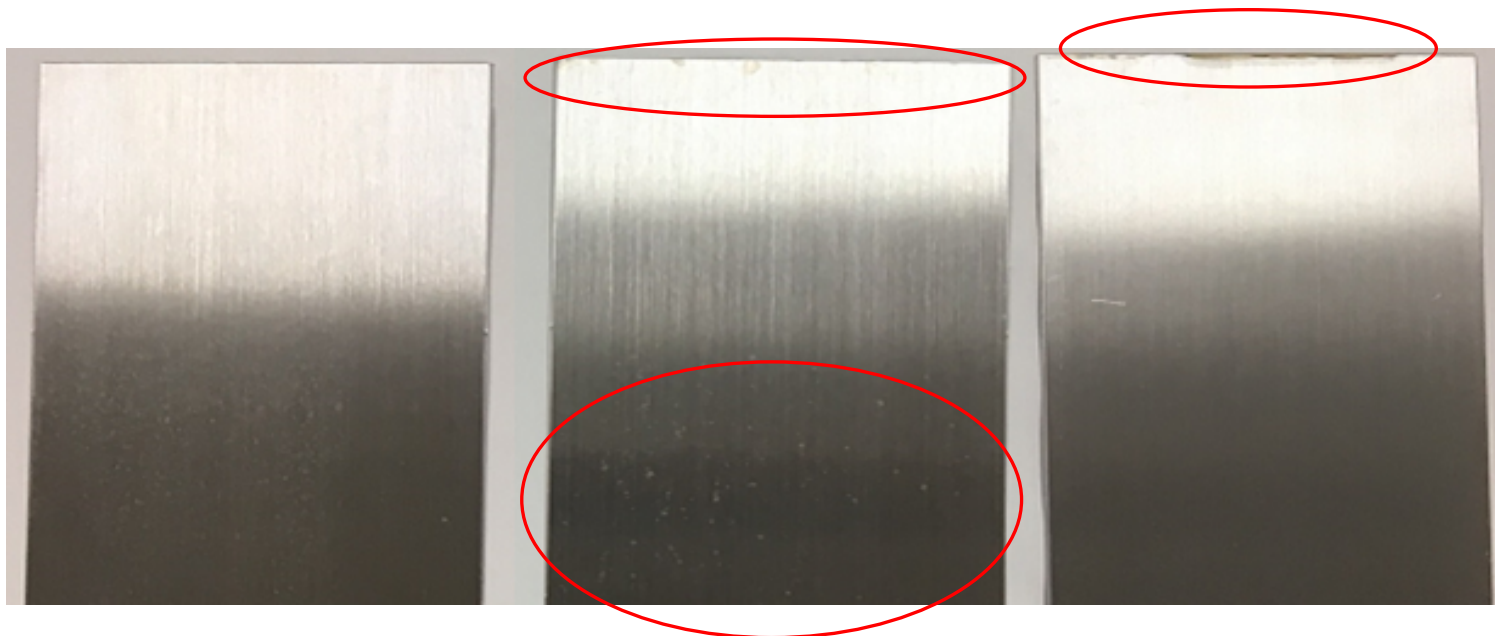
## 耐候性試験:塩水噴霧試験結果

- ✓ JIS 2371:2015に基づき試験。塩水噴霧試験2,000h後の表面状態を写真で撮影

SUS 304 + EC02G

表面の変化なし

SUS 304 ブランク

端面に錆が発生

SUS 316 ブランク

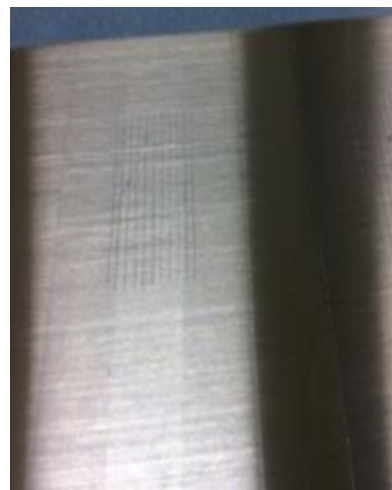
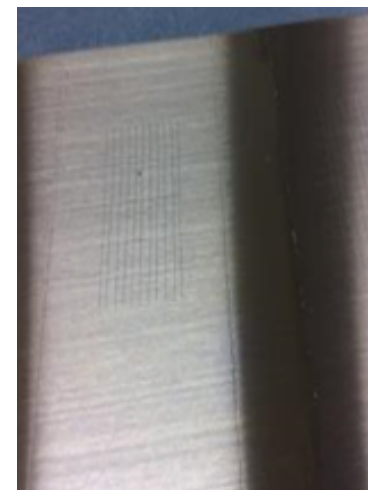
## 【試験結果】

| 他社品 | ECO2G |
| 50/100 | 100/100 |
| 半面が界面剥離 | 全面剥離せず |

| メーカー | | 他社品 | 無機系ガラスコーティング |
|---|---|---|---|
| 2 | 施工後の剥がれやすさ | 剥がれ易い（付着性試験参照） | 剥がれ難い（付着性試験参照） |
| | （基盤目密着試験） | 50 / 100 | 100 / 100 |
